## 新北市政府 公告

主旨：「劃定新北市板橋區江子翠段第一崁小段79地號等46筆土地更新地區」自115年6月24日零時起實施。

劃定新北市板橋區江子翠段第一崁小段 79 地號等 46

筆土地更新地區書

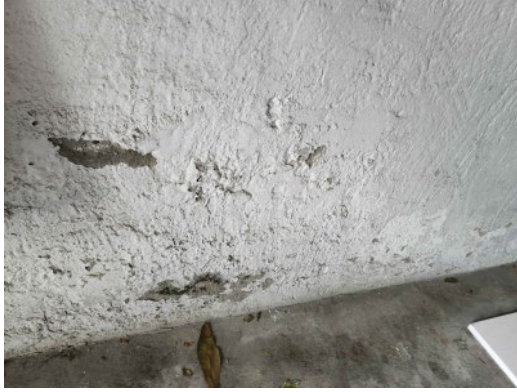
圖 8 建築物現況照片 (1)  
莒光路 133 巷 8-1、8-3 號  
滲水狀況

1. 新北市板橋區莒光路 133 巷 8-1、8-3 號 (核定編號:113-0045-01/11),  $R=75.03$ ,  $ID_1=0.252$

- 1.本標的物初評危險度總分數大於45分，建築物耐震能力未達最低等級。
- 2.本策梁、柱、牆體尺寸及柱配筋以設計圖為原則，如不足部分則參考技師公會建議值或現場量測進行評估。
- 3.本棟建築樓地板面積依圖說面積計算表標示，惟因屬連棟建築物，定量分析時仍以整體結構物進行評估。
- 4.靜載重、活載重採用土木技師公會建議值進行評估，惟因頂樓有增建部分，故增加部分分析之參數設定值。
- 5.本項評估作業不考慮隱蔽部分施工瑕疵、氬離子、土壤液化之影響。
- 6.所有柱位、牆面將來非經專業技師研判、均不得任意拆除或變更。
- 7.建議於梁、柱及牆體如有發現裂縫應儘速進行修復，或委由專業技師進行安全評估作業。

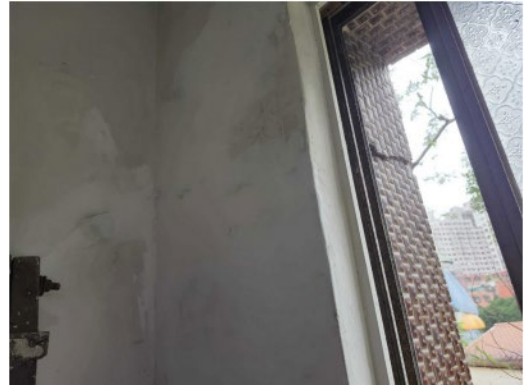
圖 9 建築物現況照片 (2)  
莒光路 133 巷 8-5 號  
裂縫狀況

2. 新北市板橋區莒光路 133 巷 8-5 號 (核定編號:113-0045-02/11),  $R=75.03$ ,  $ID_1=0.252$

- 1.本標的物初評危險度總分數大於45分，建築物耐震能力未達最低等級。
- 2.本案梁、柱、牆體尺寸及柱配筋以設計圖為原則，如不足部分則參考技師公會建議值或現場量測進行評估。
- 3.本棟建築樓地板面積依圖說面積計算表標示，惟因屬連棟建築物，定量分析時仍以整體結構物進行評估。
- 4.靜載重、活載重採用土木技師公會建議值進行評估，惟因頂樓有增建部分，故增加部分分析之參數設定值。
- 5.本項評估作業不考慮隱蔽部分施工瑕疵、氣離子、土壤液化之影響。
- 6.所有柱位、牆面將來非經專業技師研判，均不得任意拆除或變更。
- 7.建議於梁、柱及牆體如有發現裂縫應儘速進行修復，或委由專業技師進行安全評估作業。

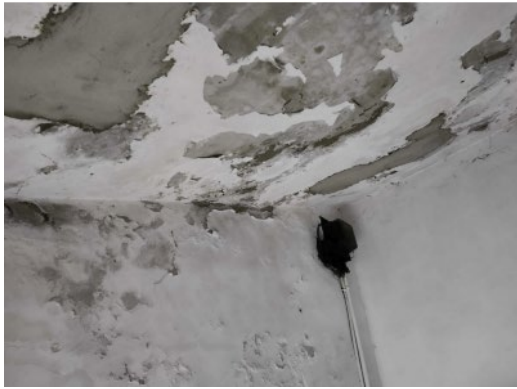
圖 10 建築物現況照片 (3)  
莒光路 133 巷 8、10 號  
滲水狀況

3. 新北市板橋區莒光路 133 巷 8、10 號 (核定編號:113-0045-03/11),  $R=76.53$ ,  $ID_1=0.208$

- 1.本標的物初評危險度總分數大於45分，建築物耐震能力未達最低等級。
- 2.本案梁、柱、牆體尺寸及柱配筋以設計圖為原則，如不足部分則參考技師公會建議值或現場量測進行評估。
- 3.本棟建築樓地板面積依圖說面積計算表標示，惟因屬連續建築物，定量分析時仍以整體結構物進行評估。
- 4.靜載重、活載重採用土木技師公會建議值進行評估，惟因頂樓有增建部分，故增加部分分析之參數設定值。
- 5.本項評估作業不考慮隱蔽部分施工瑕疵、氯離子、土壤液化之影響。
- 6.所有柱位、牆面將來非經專業技師研判，均不得任意拆除或變更。
- 7.建議於梁、柱及牆體如有發現裂縫應儘速進行修復，或委由專業技師進行安全評估作業。

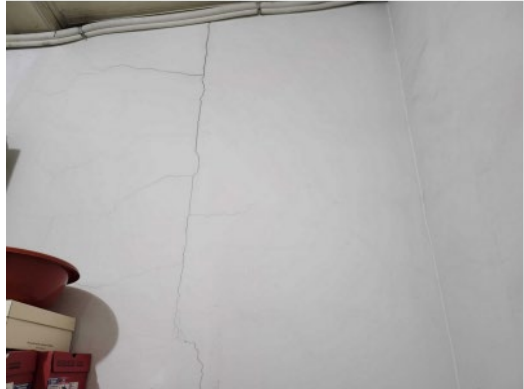
圖 11 建築物現況照片 (4)  
莒光路 133 巷 12、14 號  
裂縫狀況

4. 新北市板橋區莒光路 133 巷 12、14 號 (核定編號:113-0045-05/11),  $R=76.53$ ,  $ID_1=0.208$

- 1.本標的物初評危險度總分數大於45分，建築物耐震能力未達最低等級。
- 2.本案梁、柱、牆體尺寸及柱配筋以設計圖為原則，如不足部分則參考技師公會建議值或現場量測進行評估。
- 3.本棟建築樓地板面積依圖說面積計算表標示，惟因屬連棟建築物，定量分析時仍以整體結構物進行評估。
- 4.靜載重、活載重採用土木技師公會建議值進行評估，惟因頂樓有增建部分，故增加部分分析之參數設定值。
- 5.本項評估作業不考慮隱蔽部分施工瑕疵、氣離子、土壤液化之影響。
- 6.所有柱位、牆面將來非經專業技師研判，均不得任意拆除或變更。
- 7.建議於梁、柱及牆體如有發現裂縫應儘速進行修復，或委由專業技師進行安全評估作業。

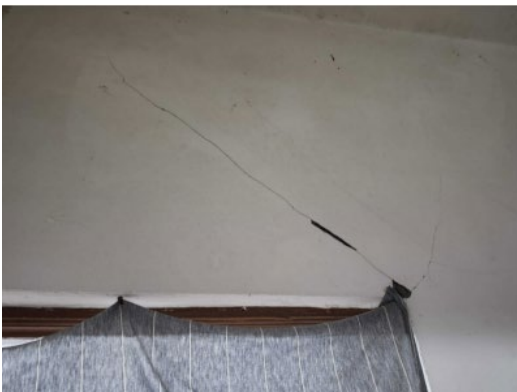
圖 12 建築物現況照片 (5)  
莒光路 133 巷 16、18 號  
裂縫狀況

5. 新北市板橋區莒光路 133 巷 16、18 號 (核定編號:113-0045-06/11),  $R=76.53$ ,  $ID_1=0.208$

- 1.本標的物初評危險度總分數大於45分，建築物耐震能力未達最低等級。
- 2.本索梁、柱、牆體尺寸及柱配筋以設計圖為原則，如不足部分則參考技師公會建議值或現場量測進行評估。
- 3.本棟建築樓地板面積依圖說面積計算表標示，惟因屬連棟建築物，定量分析時仍以整體結構物進行評估。
- 4.靜載重、活載重採用土木技師公會建議值進行評估，惟因頂樓有增建部分，故增加部分分析之參數設定值。
- 5.本項評估作業不考慮隱蔽部分施工瑕疵、氣離子、土壤液化之影響。
- 6.所有柱位、牆面將來非經專業技師研判，均不得任意拆除或變更。
- 7.建議於梁、柱及牆體如有發現裂縫應儘速進行修復，或委由專業技師進行安全評估作業。

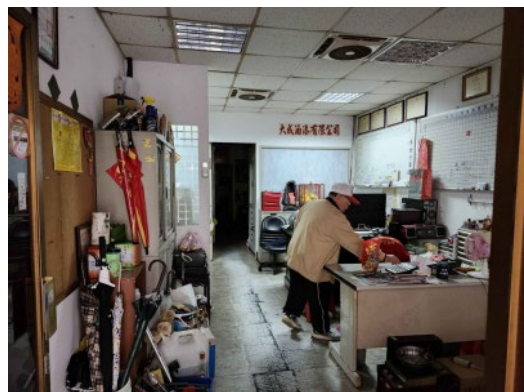
圖 13 建築物現況照片 (6)  
莒光路 133 巷 20、22 號  
一樓現況

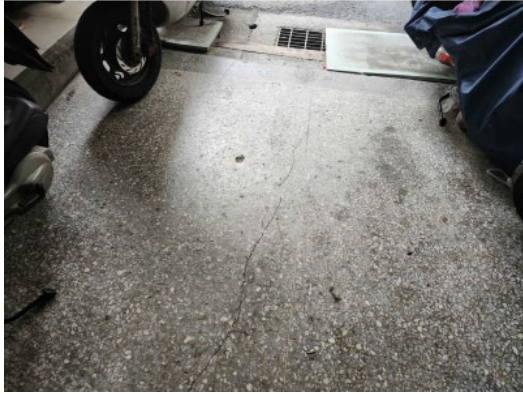
圖 14 建築物現況照片 (7)  
莒光路 133 巷 24、26 號  
地面裂縫

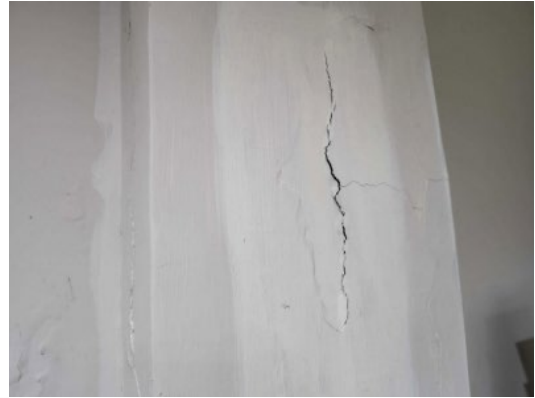
圖 15 建築物現況照片 (8)  
莒光路 133 巷 28、30 號  
柱裂縫現況

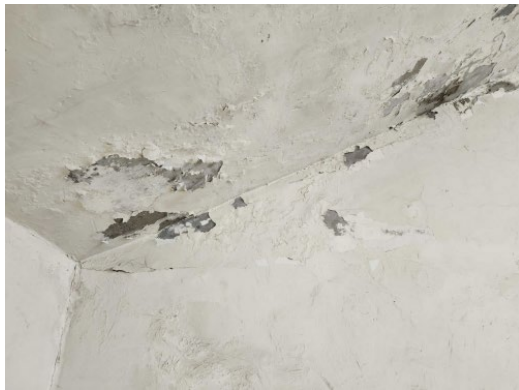
圖 16 建築物現況照片 (9)  
莒光路 133 巷 36、38 號  
滲水狀況

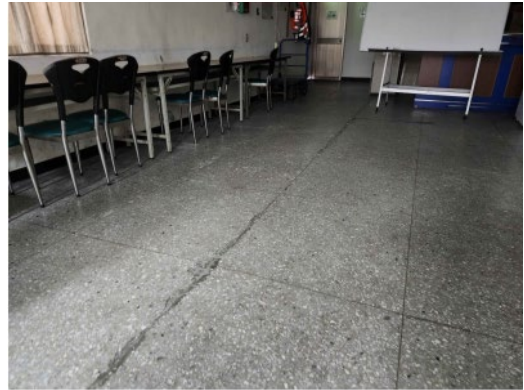
圖 17 建築物現況照片 (10)  
莒光路 133 巷 40、42 號  
地板裂縫及傾斜

綜合評論		
1.本標的物初評危險度總分數大於45分，建築物耐震能力未達最低等級。 2.本案梁、柱、牆體尺寸及柱配筋以設計圖為原則，如不足部分則參考技師公會建議值或現場量測進行評估。 3.本棟建築樓地板面積依圖說面積計算表標示，惟因屬連棟建築物，定量分析時仍以整體結構物進行評估。 4.靜載重、活載重採用土木技師公會建議值進行評估，惟因頂樓有增建部分，故增加部分分析之參數設定值。 5.本項評估作業不考慮隱蔽部分施工瑕疵、氫離子、土壤液化之影響。 6.所有柱位、牆面將來非經專業技師研判，均不得任意拆除或變更。 7.建議於梁、柱及牆體如有發現裂縫應儘速進行修復，或委由專業技師進行安全評估作業。		
ID: 0.208		
評估結果	<input type="checkbox"/> $R \leq 30$ <input type="checkbox"/> $30 < R \leq 45$ <input type="checkbox"/> $45 < R \leq 60$ <input checked="" type="checkbox"/> $60 < R$	評估人員簽章
