# 新北市政府 公告

主旨:公告「劃定新北市蘆洲區光華段965地號土地都市更新地區」

# 劃定新北市蘆洲區光華段 965 地號土地都 市 更新 地 區 說 明 書

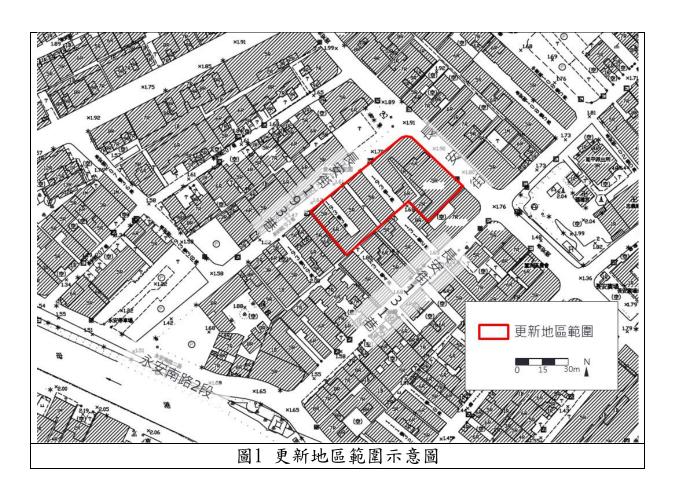
本案位於長安街以南、長安街131巷以西、永安南路二段以北及長安街193巷以東所圍之範圍,地區內則有長安街193巷1弄與3 弄之6米現有通路供住戶通行(詳圖1)。

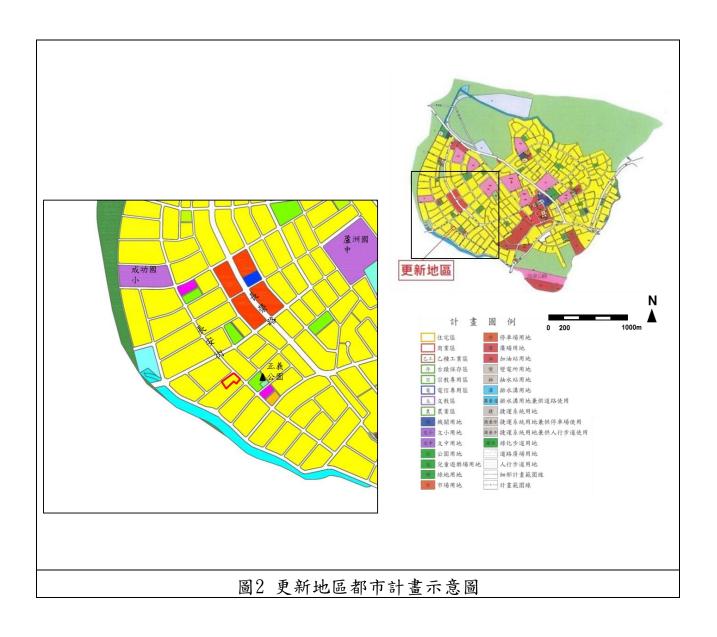
本案位於新北市蘆洲區,依新北市政府於民國74年2月27日發布實施「蘆洲都市計畫(灰磘地區)細部計畫案」及100年1月17日「變更蘆洲都市計畫(土地使用分區管制要點專案通盤檢討)(第二階段)案」(詳圖2),土地使用分區為住宅區,建蔽率50%,容積率200%。

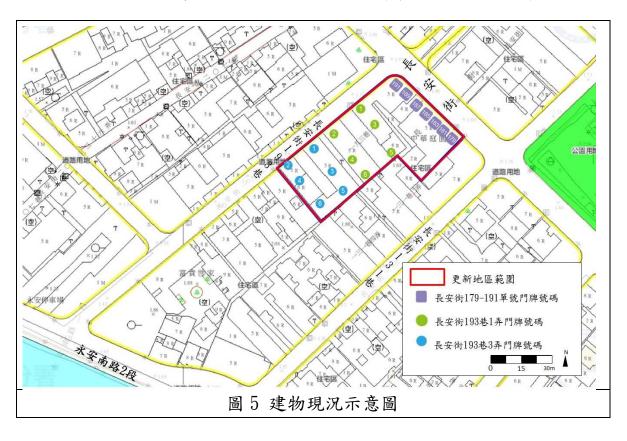
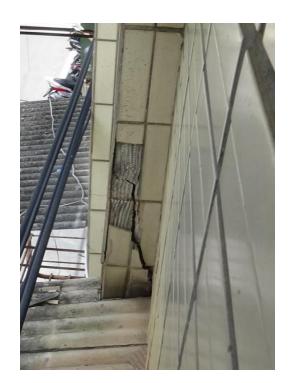
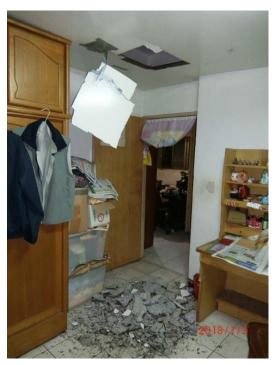
圖 6 建物現況照片(1)(拍攝時間:107年1月)

經查本更新地區範圍為民國78年5月17日興建之房屋共計1 幢4棟地上5層樓合法建築物,共計95戶,屋齡約29年。建築物 梁、柱分別以有最大寬度約1.2公分垂直裂縫、1.5公分水平裂 縫,且鋼筋保護層有鼓起及鋼筋鏽蝕現象;大部分頂板底部皆 有局部鋼筋保護層鼓起,剝落及鋼筋鏽蝕外露現象;建築物頂 板混凝土亦有已明顯崩塌,無法使用(詳圖5、圖6及圖7)。

綜合以上鑑定結果,本鑑定標的物各棟建築物之現況損害嚴重,混 凝土材料強度及耐震能力嚴重不足,有立即危險,若行補強計畫,其補 強工程經費遠超過重建工程經費之75%以上,無經濟效益,且住戶恐多 無法配合,補強工程有實際執行之困難,建議拆除重建。
